HISTORIE NÁVRHU  
PODCHODŮ POD HLADINOU  
PODZEMNÍ VODY

# **1. HISTORIE NÁVRHU PODCHODŮ POD HLADINOU PODZEMNÍ VODY**

## **1.1 OBECNÝ POPIS ŘEŠENÉ PROBLEMATIKY**

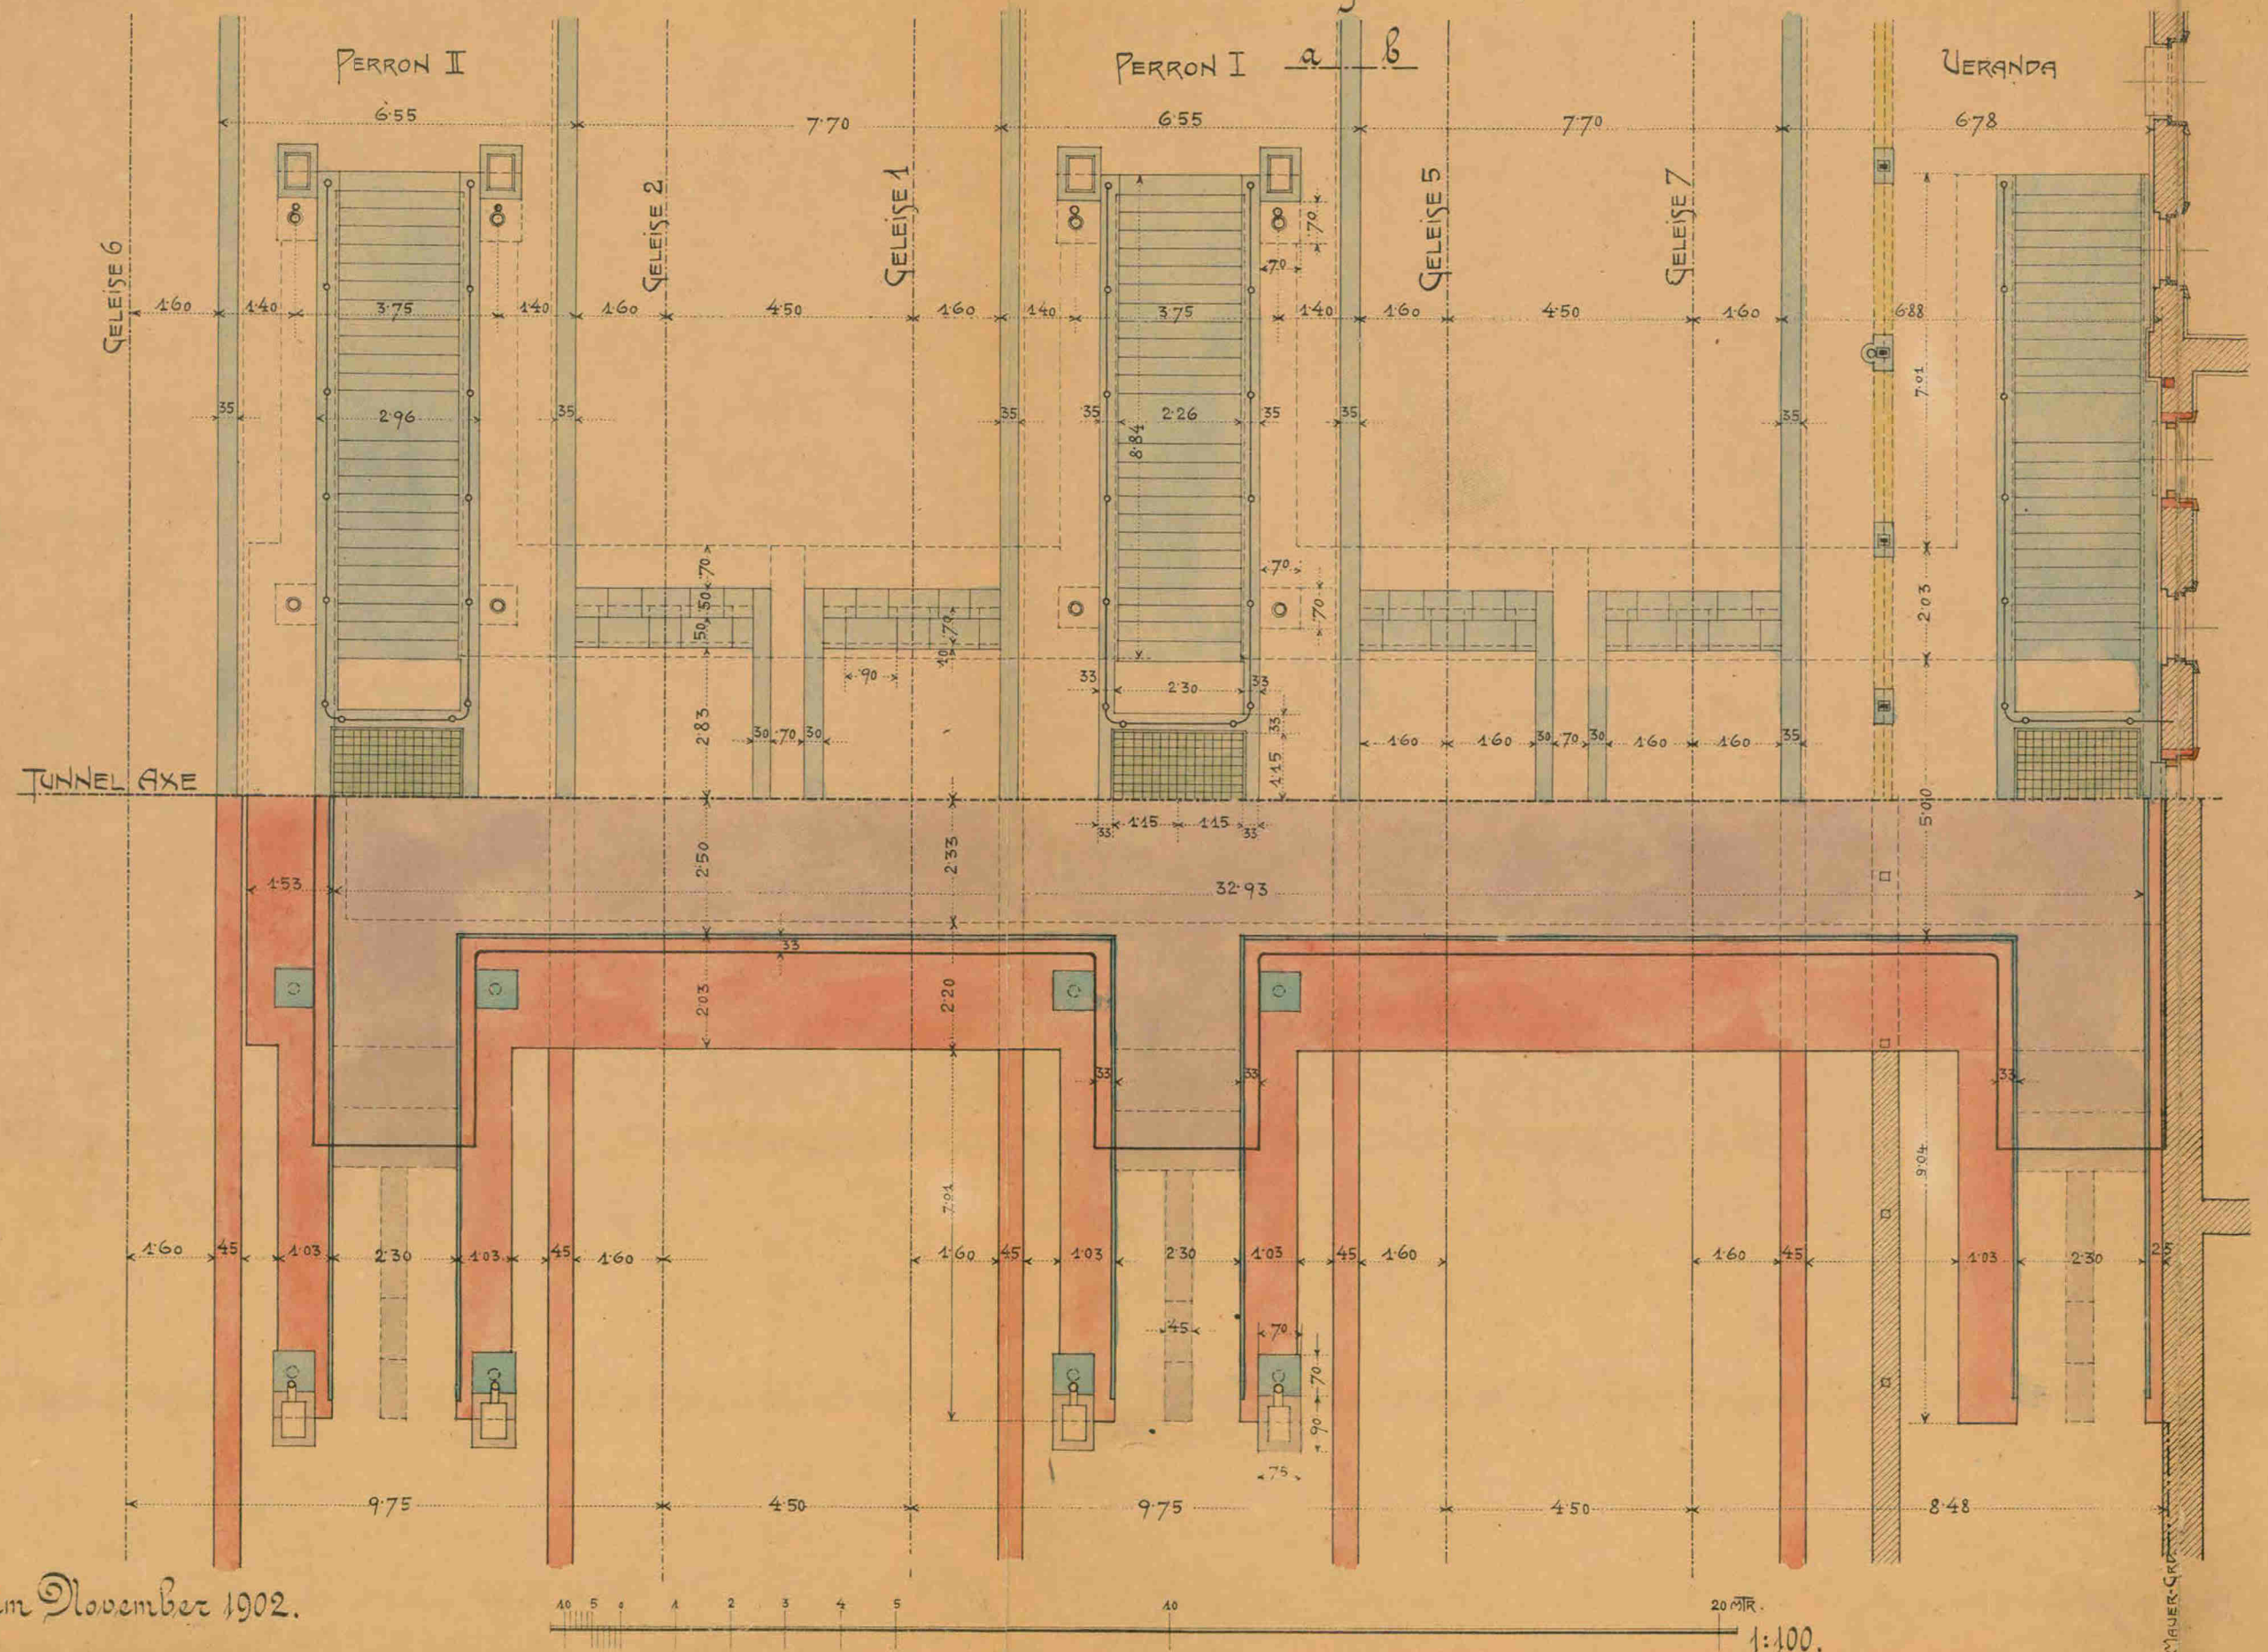
Fundament und Draufsicht.

Bahnhof Lundenburg.  
Zwischenperrons u. Personendurchgangs-Tunnel.

- Koncepční výkres
- Řezy
- Řez v místě ocelových nádrží

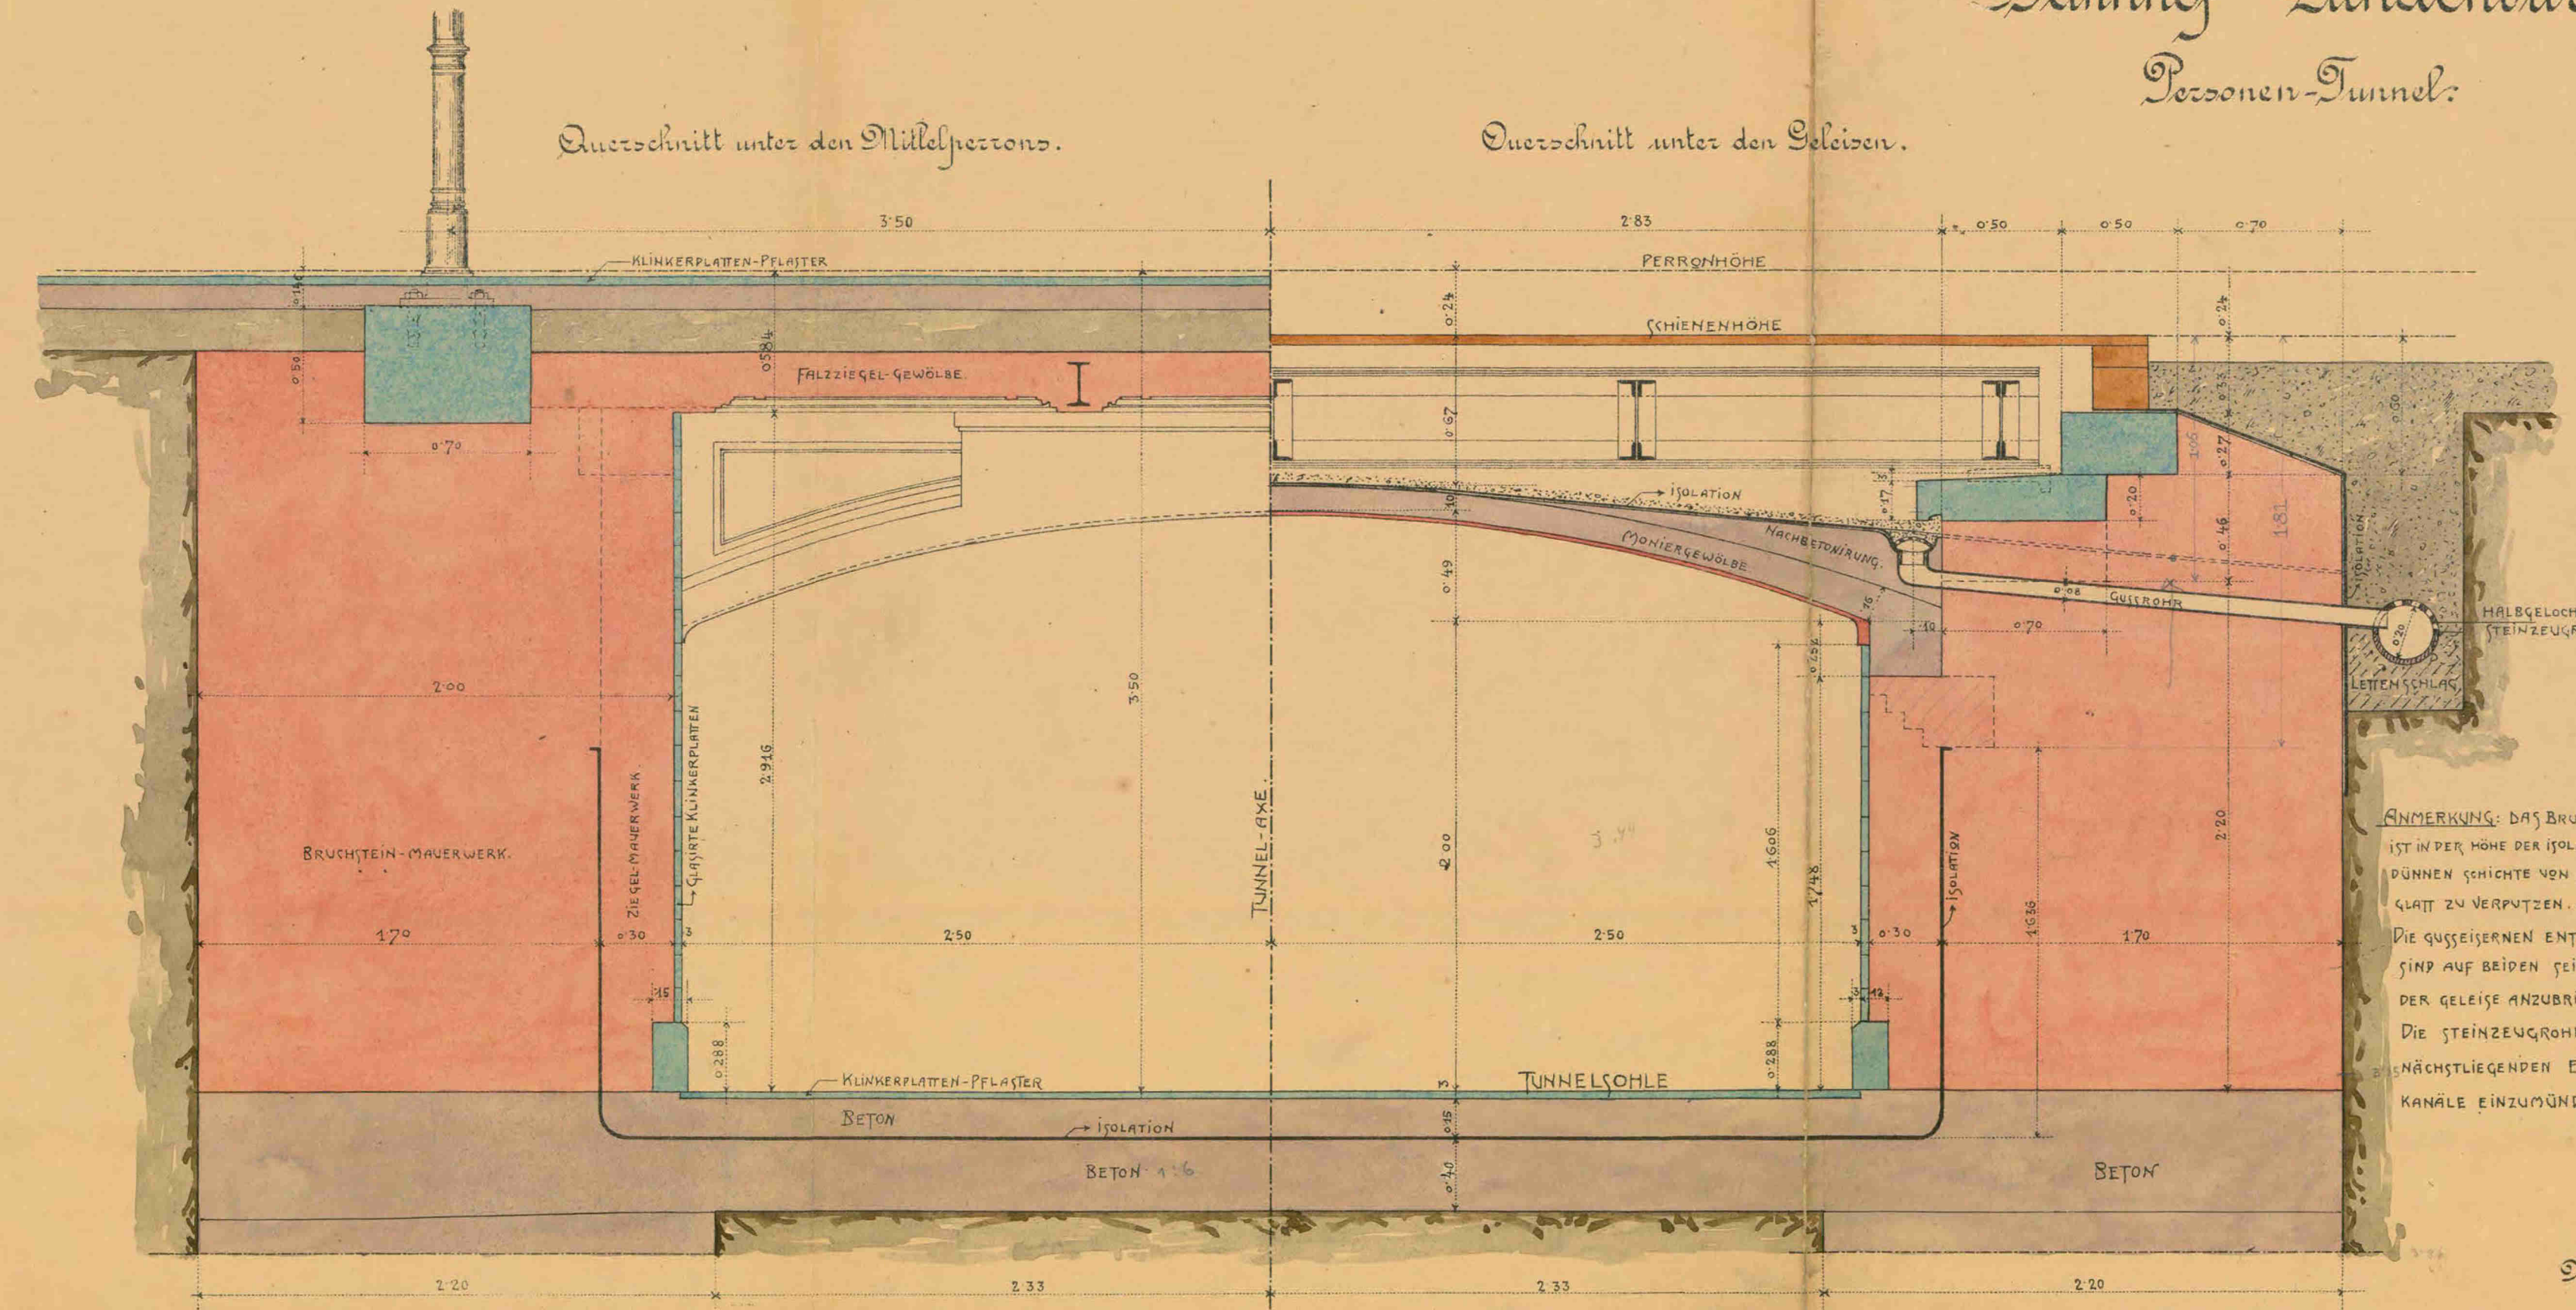
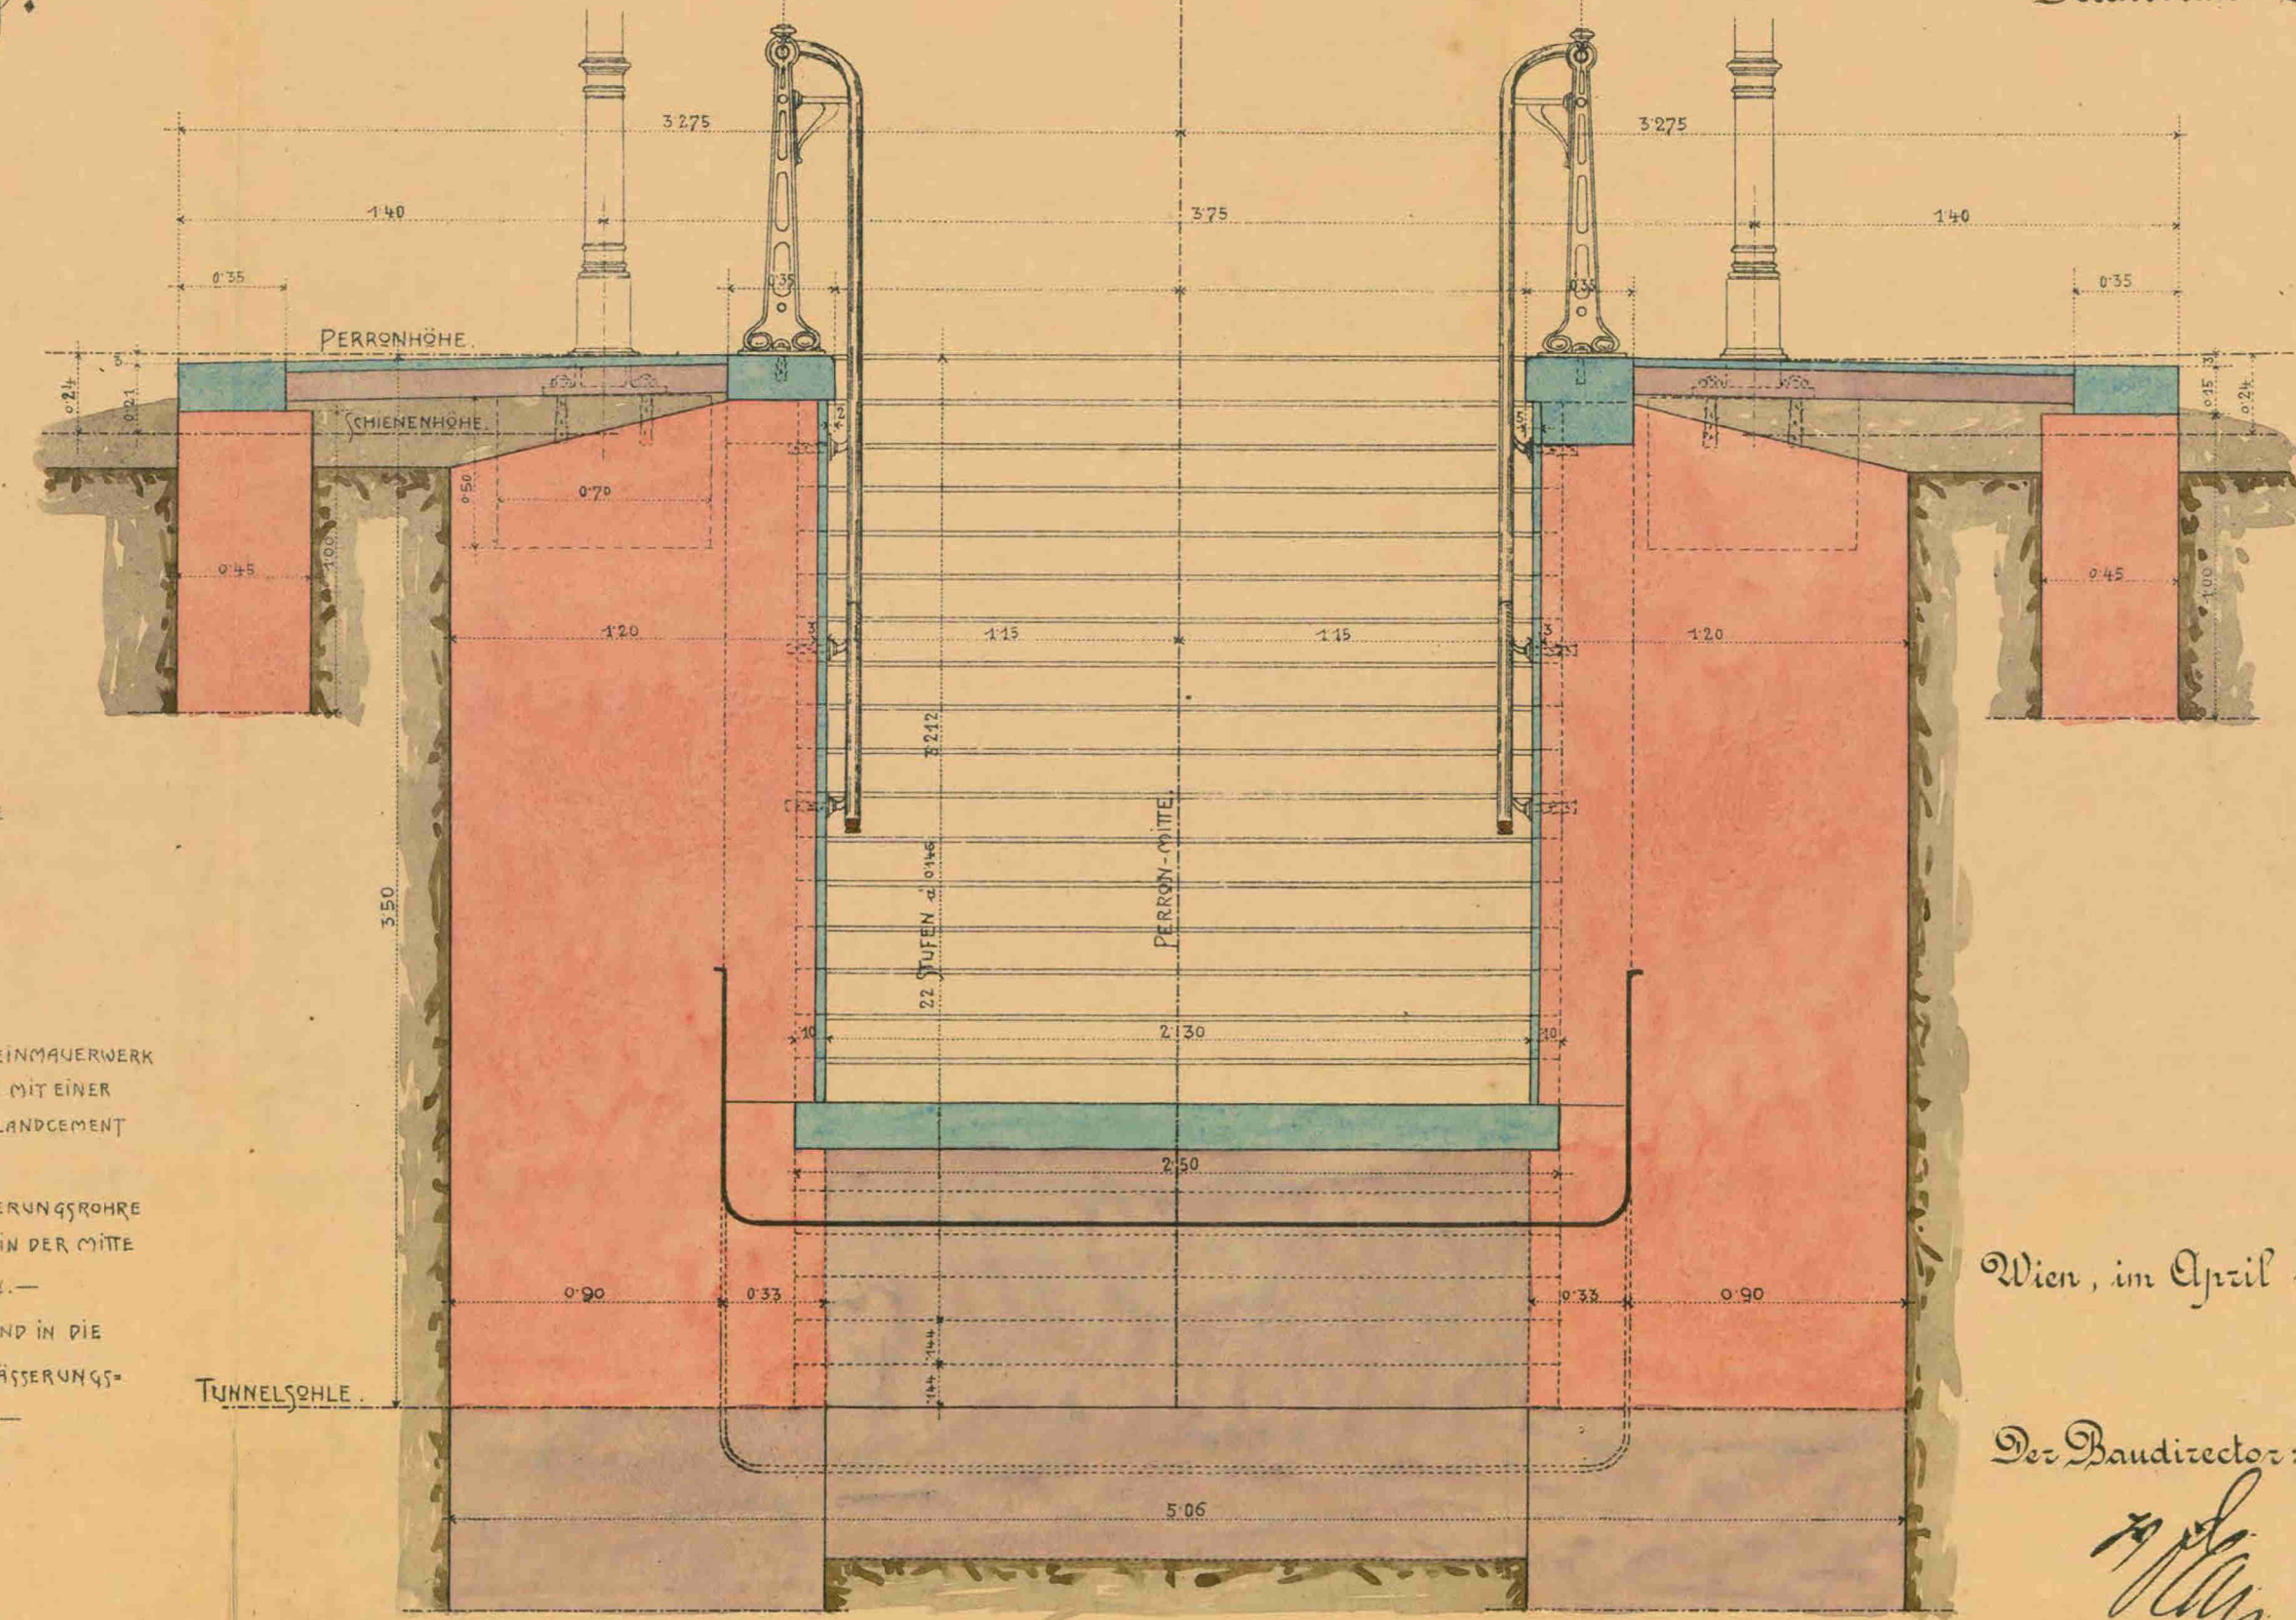
## Personen-Tunnel:

Querschnitt unter den Mittelperrons.

Querschnitt unter den Gleisen.

ANMERKUNG: DAS BRUCHSTEINMAUERWERK IST IN DER HÖHE DER ISOLATION MIT EINER DÜNNEN SCHICHT VON PORTLANDCEMENT GLATT ZU VERPUTZEN. —  
DIE GUSSEISERNEN ENTWÄSSERUNGSRÖHRE SIND AUF BEIDEN SEITEN IN DER MITTE DER GELEISE ANZUBRINGEN. —  
DIE STEINZUGRÖHRE SIND IN DIE SNÄCHSTLIEGENDEN ENTWÄSSERUNGSKANÄLE EINZUMÜNDEN. —

- Realizace masivních opěr a jejich hydroizolace blízko vnitřního líce podchodu.
- Specifické řešení horní příčle a jejího odvodnění (klenba bez zatížení dopravou).
- Zatížení dopravou přeneseno sekundárně ocelovými konstrukcemi.
- Důmyslný systém odvodnění horního prostoru s možností údržby díky nezávislosti NK.
- Hydroizolace vytažena nad stoletou hladinu řeky Dyje.
- Systém pro zachycení a čerpání vody při závadách nebo povodních – použití ocelových nádrží.

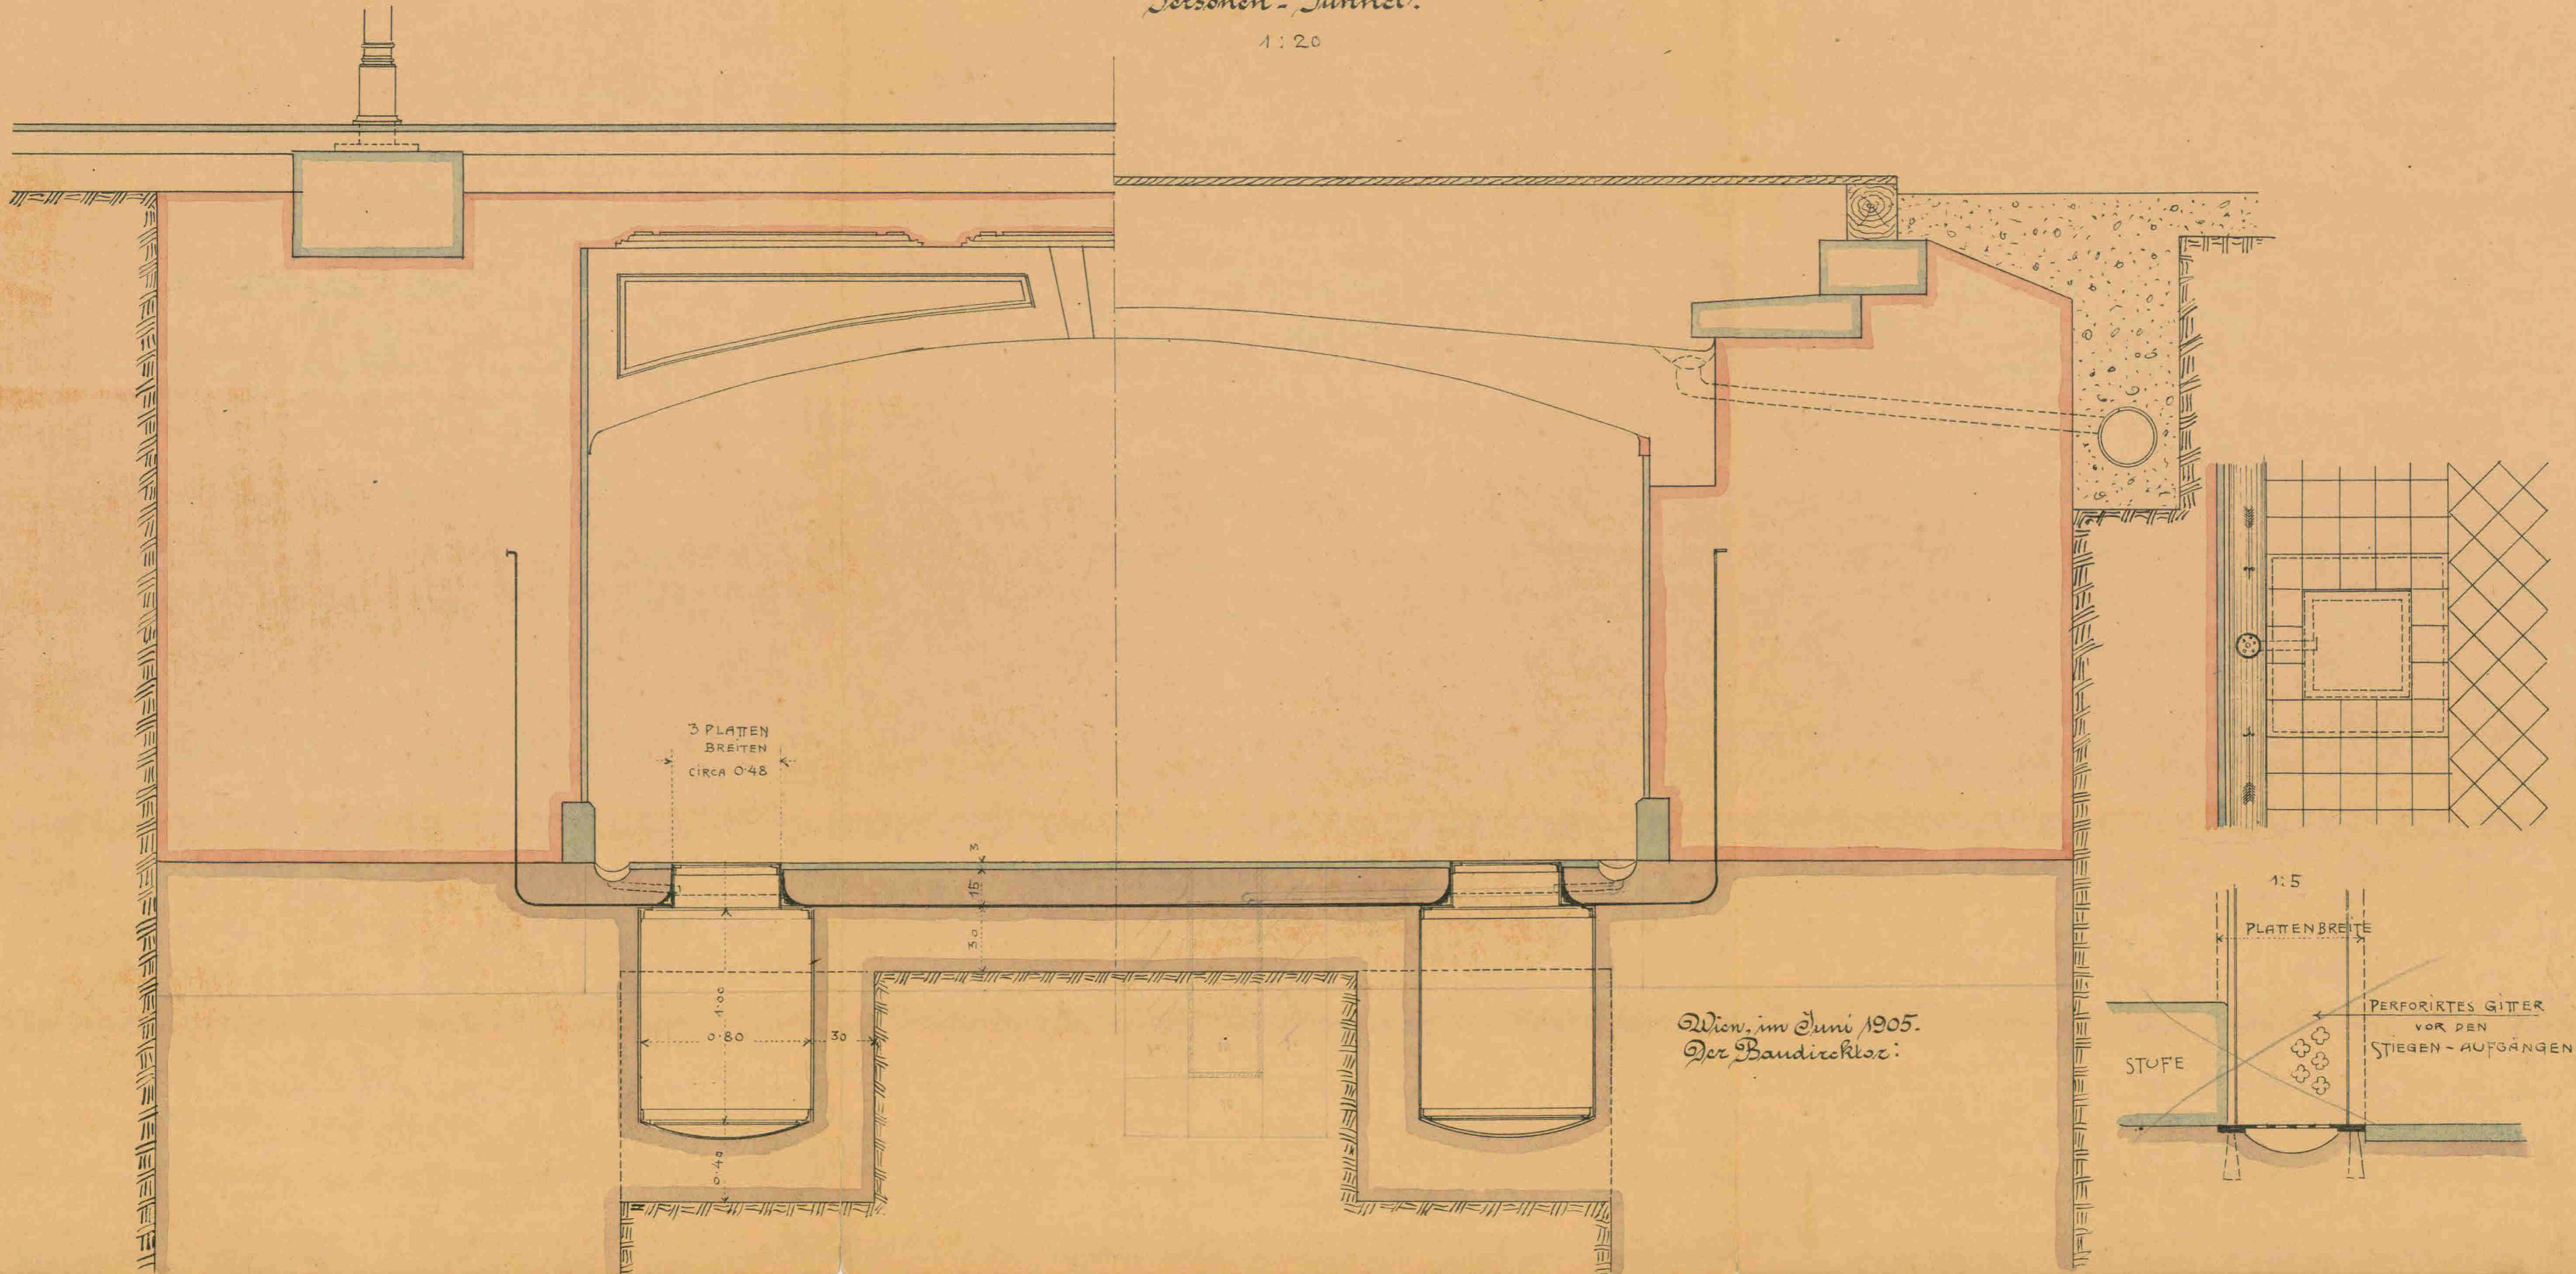
BŘECLAV - OSOBNÍ PODCHOD  
NÁDRŽE

Bahnhof Lundenburg.  
Personen - Tunnel.

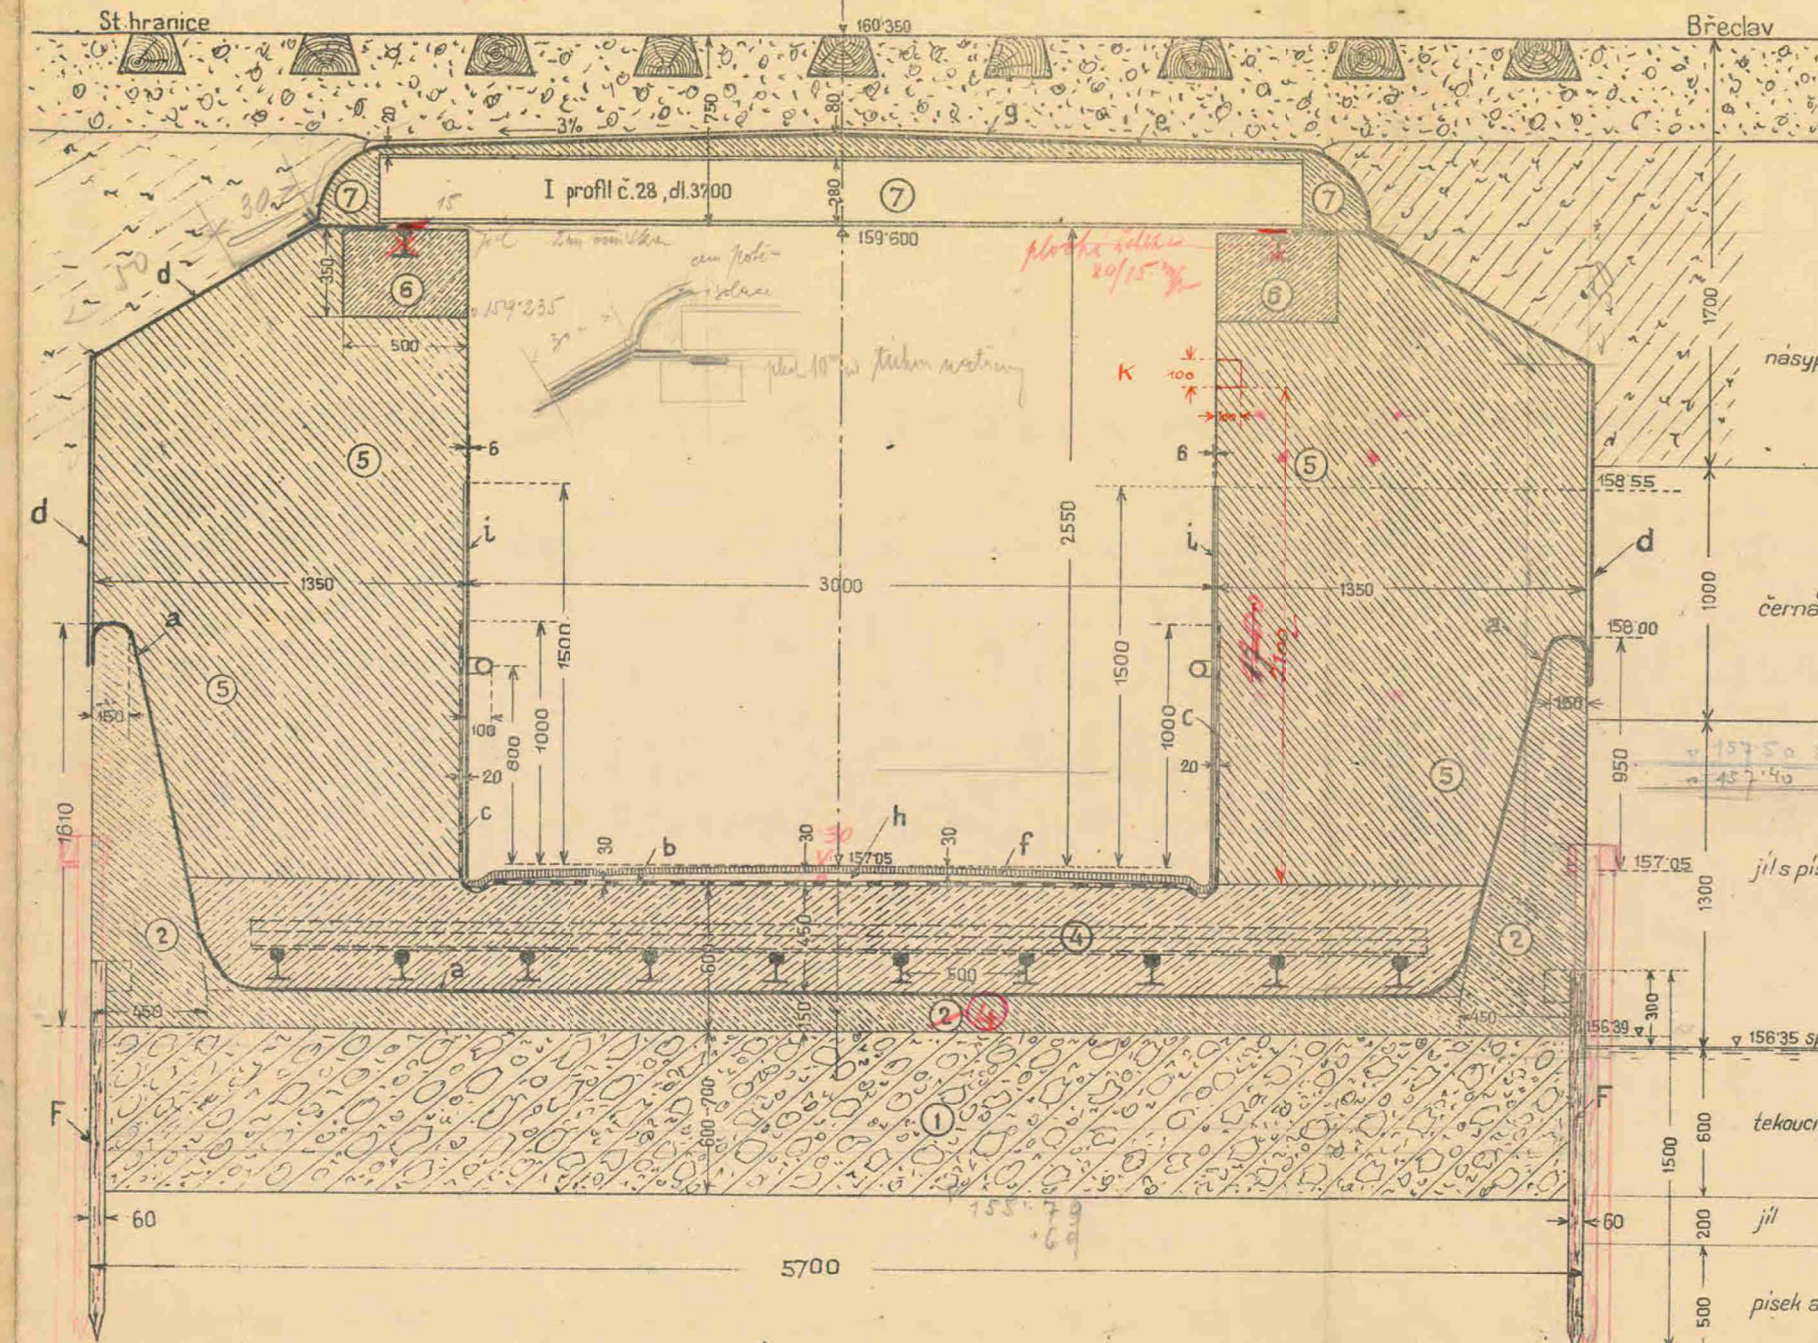
Průčný řez hlavním tunelem I-I 1:25.

BŘECLAV - POŠTOVNÍ PODCHOD  
 ŘEZY PODCHODEM

- Výstavba podchodu proběhla v hydroizolační vaně.
- Již tehdy byly navrženy výtahy – **hydroizolační vana nebyla v místě šachet přerušena.**
- Realizace masivních opěr a jejich hydroizolace rubu byla napojena klasickým detailem překrytí shora na hydroizolaci hydroizolační vany.
- Specifické řešení horní příčle – prostě uložené zabetonované nosníky – hydroizolace přechází z nosné konstrukce na rub opěr a dále průběžně až ke spoji s hydroizolací vany.
- Již tehdy proběhla realizace žlábků pro úklid nánosů a kondenzátů.
- Hydroizolační vana je z důvodu členitosti a obavy z nerovnoměrných sedání navržena jako železobetonová vyztužená tuhou výztuží ze zabetonovaných kolejnic.
- Hydroizolační vana byla budována ve stavební jámě ze ztraceného dřevěného záporového pažení.

- Řezy podchodem

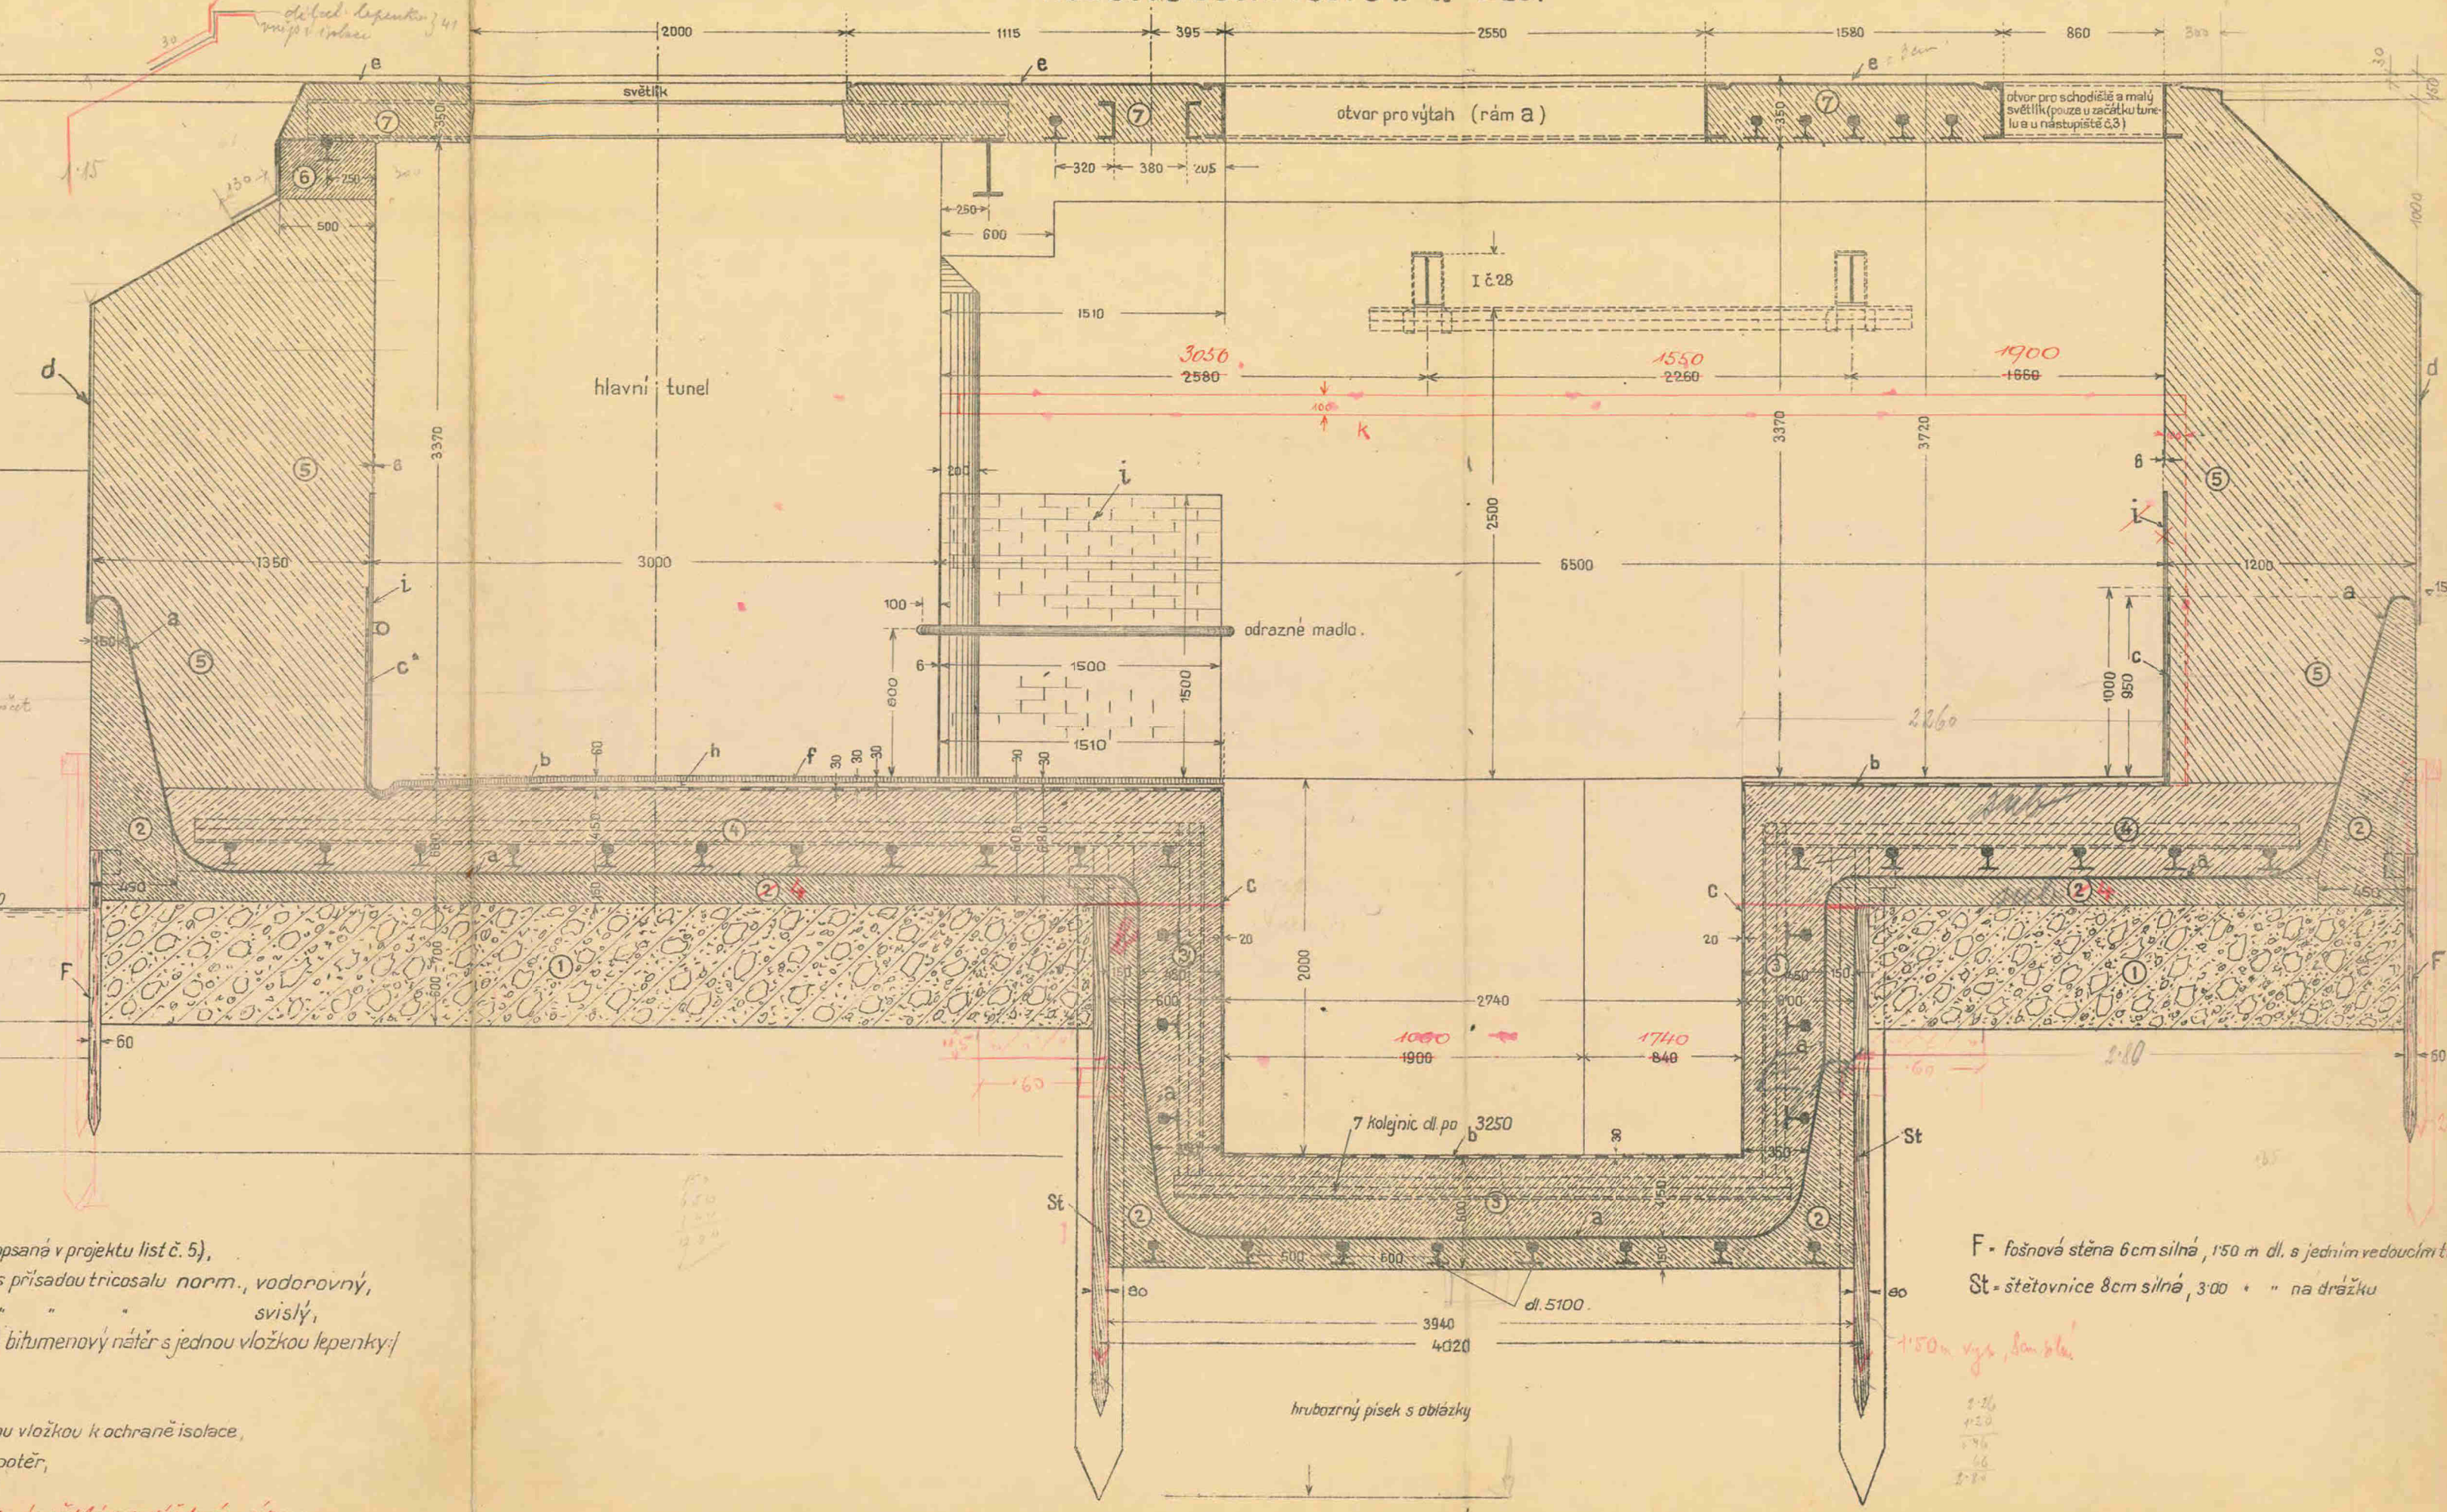
Řez osou boční větve II-II 1:25.

F - fošnová stěna 6cm silná, 150 m dl. s jedním vedoucím trámem.  
 St - stětovnice 8cm silná, 300 \* \* na drážku

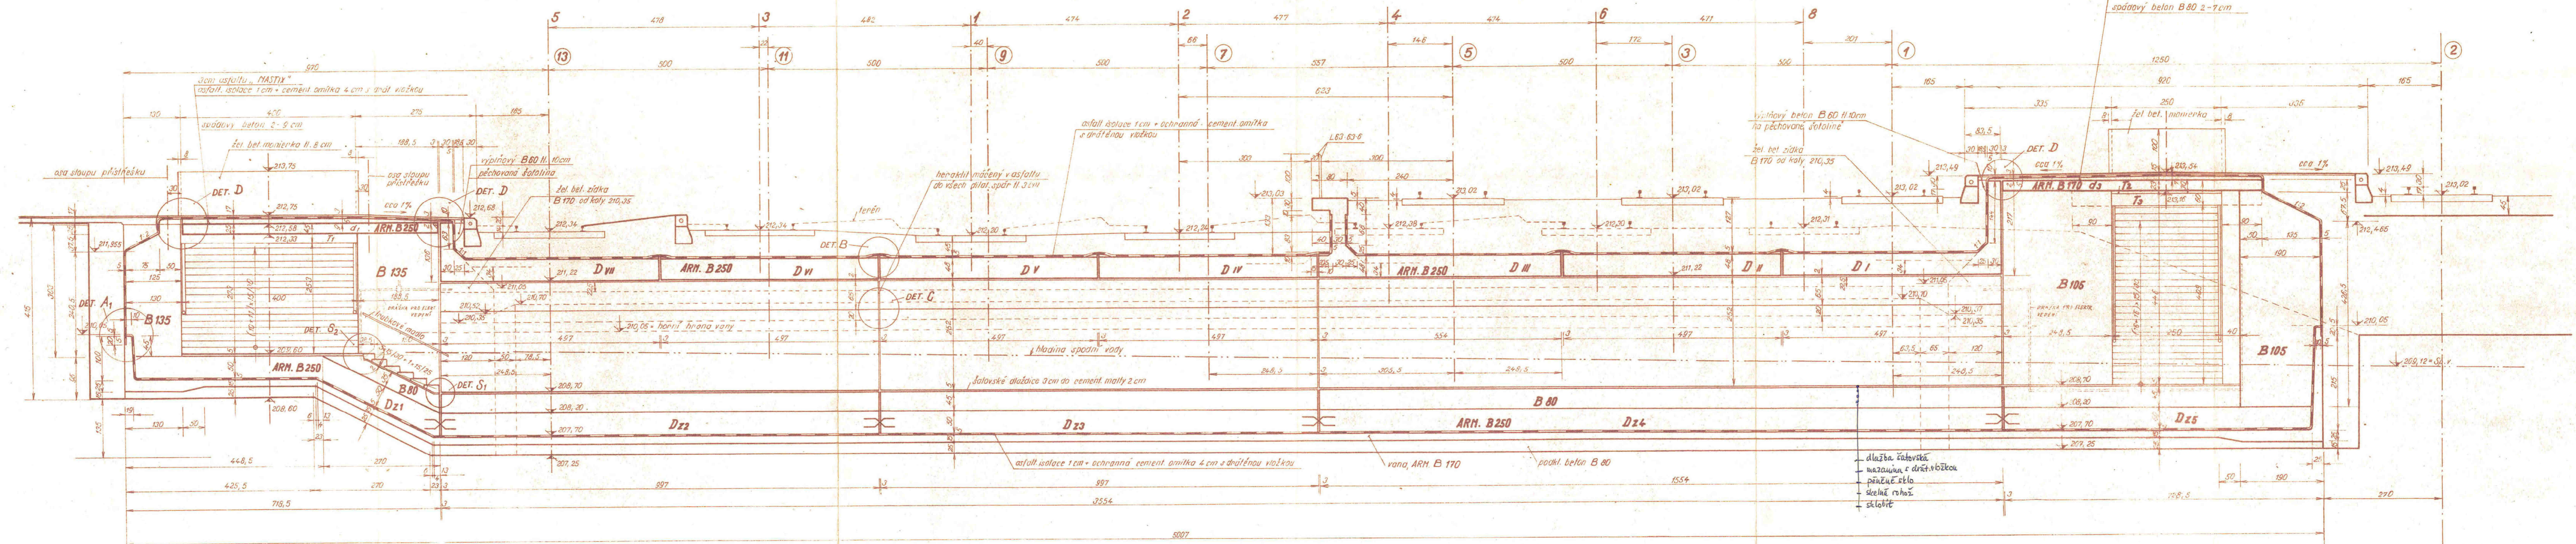
Podélný řez 1:50

3 cm asfaltu „MASTIX“  
asfalt izolace 1 cm + ochranná cement omítka 4 cm s drátěnou vložkou  
spádový beton B 80 2-9 cm

dlažba šatorská  
mazanina s drát. vložkou  
pěkné sklo  
sklené rohož  
sklobit

- Výstavba podchodu proběhla v hydroizolační vaně navržené moderním způsobem.
- Hydroizolační vana je vytažena nad úroveň hladiny vody a je založena na podkladním betonu.
- Pro eliminaci poruch hydroizolační vany je vana kompletně železobetonová.
- Zamezení stříhu SVI v místě oddílatovaných schodišť **pomocí vrubových kloubů** v dilatačních spárách hydroizolační vany.
- Promyšlené založení oddílatované horní části ramene schodišť.
- Klasický detail napojení hydroizolace - hydroizolace rubu je napojena klasickým detailem překrytí shora na hydroizolaci hydroizolační vany.
- Velmi moderní pojetí eliminace nerovnoměrného sedání mezi dilatačními celky tubusu podchodu v příčném směru pomocí **vrubových kloubů**.
- Realizace výklenku pro čerpadlo v případě poruch SVI.

- Příčný řez podchodem
- Podélné řezy podchodem
- Řez výklenkem pro čerpadlo
- Výklenek pro čerpadlo – podélný řez a půdorys
