HISTORIE NÁVRHU  
PODCHODŮ POD HLADINOU  
PODZEMNÍ VODY

# **1. HISTORIE NÁVRHU PODCHODŮ POD HLADINOU PODZEMNÍ VODY**

## **1.1 OBECNÝ POPIS ŘEŠENÉ PROBLEMATIKY**

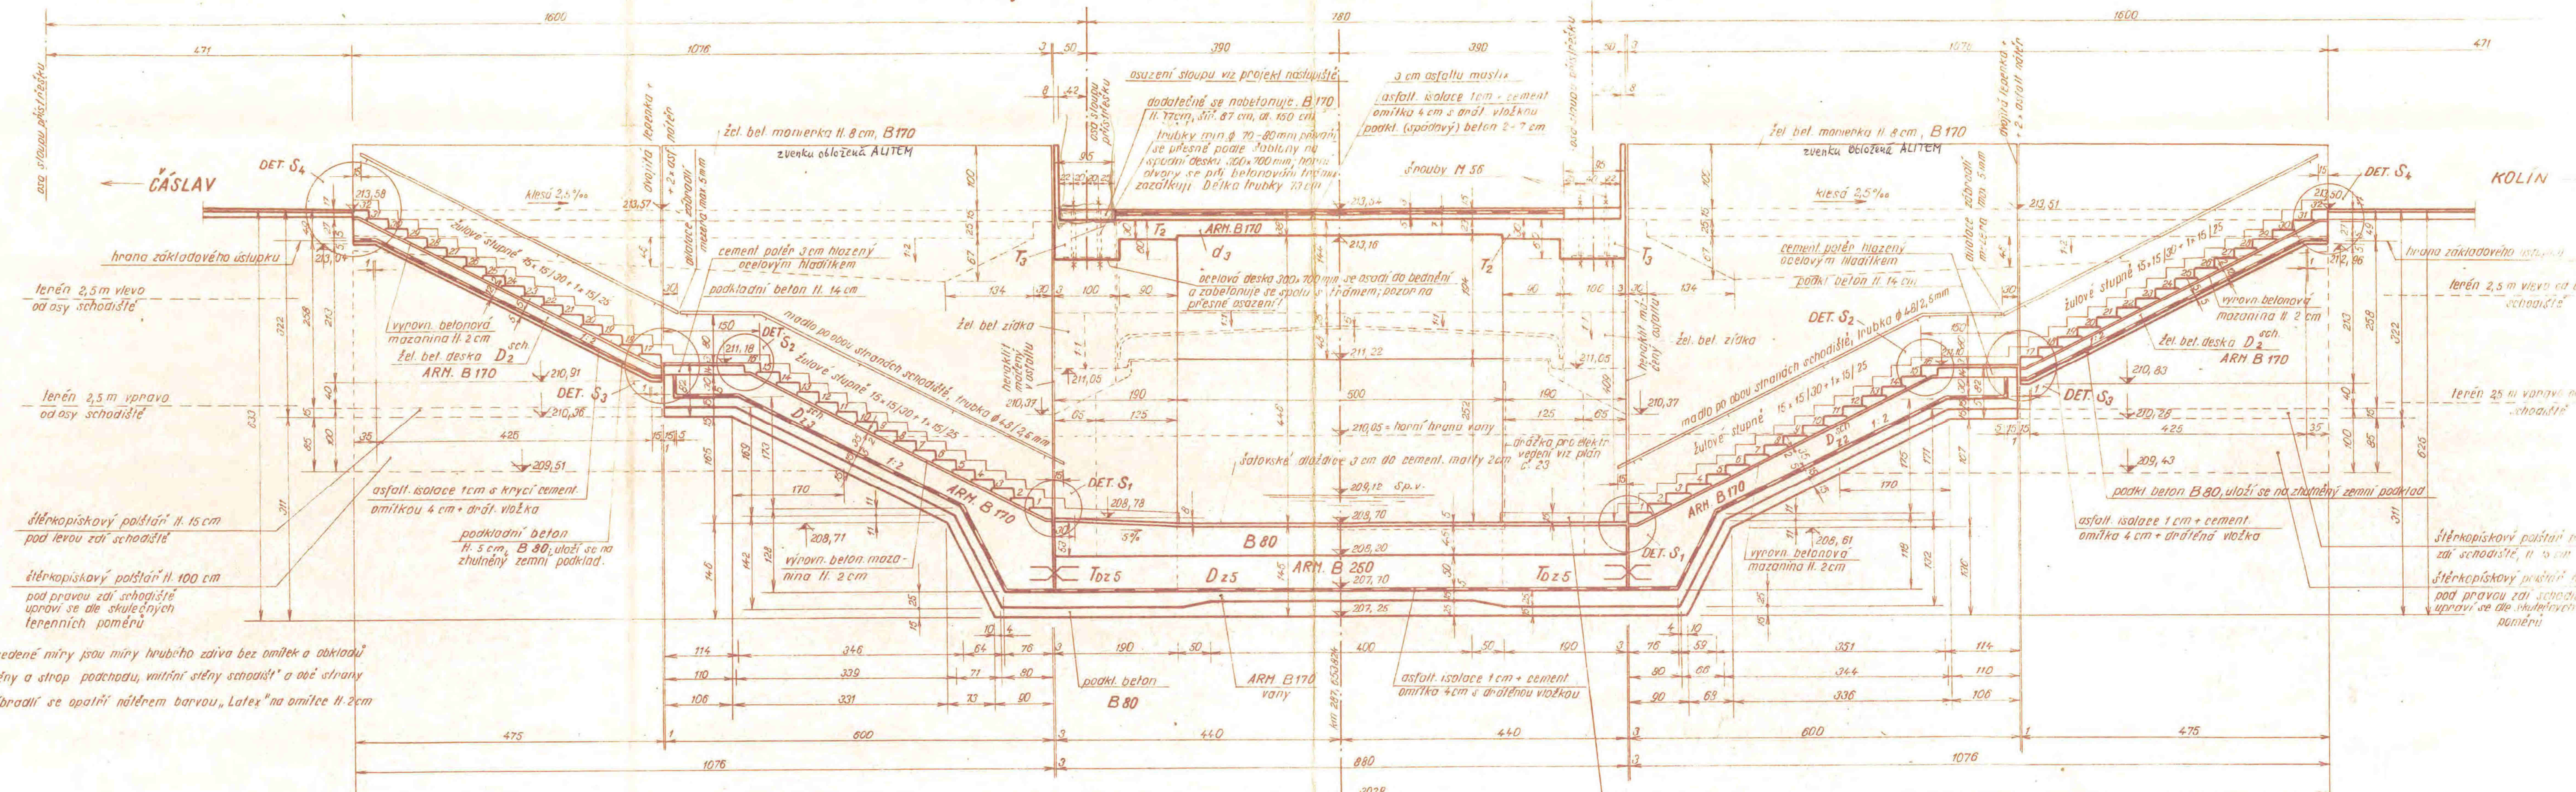
Podélný řez schodištěm na 2. nástupišti 1:50

Uvedené míry jsou míry hrubého zářva bez omítek a obkladů.  
stěny a strop podchodu, vnitřní stěny schodiště a obě strany  
zabradlí se opatří nátěrem barvou „Latex“ na omítce II 2cm

1. řada obkladůček na výšce 15 cm

osazení kloubů v zákl. desce viz plán č. 15

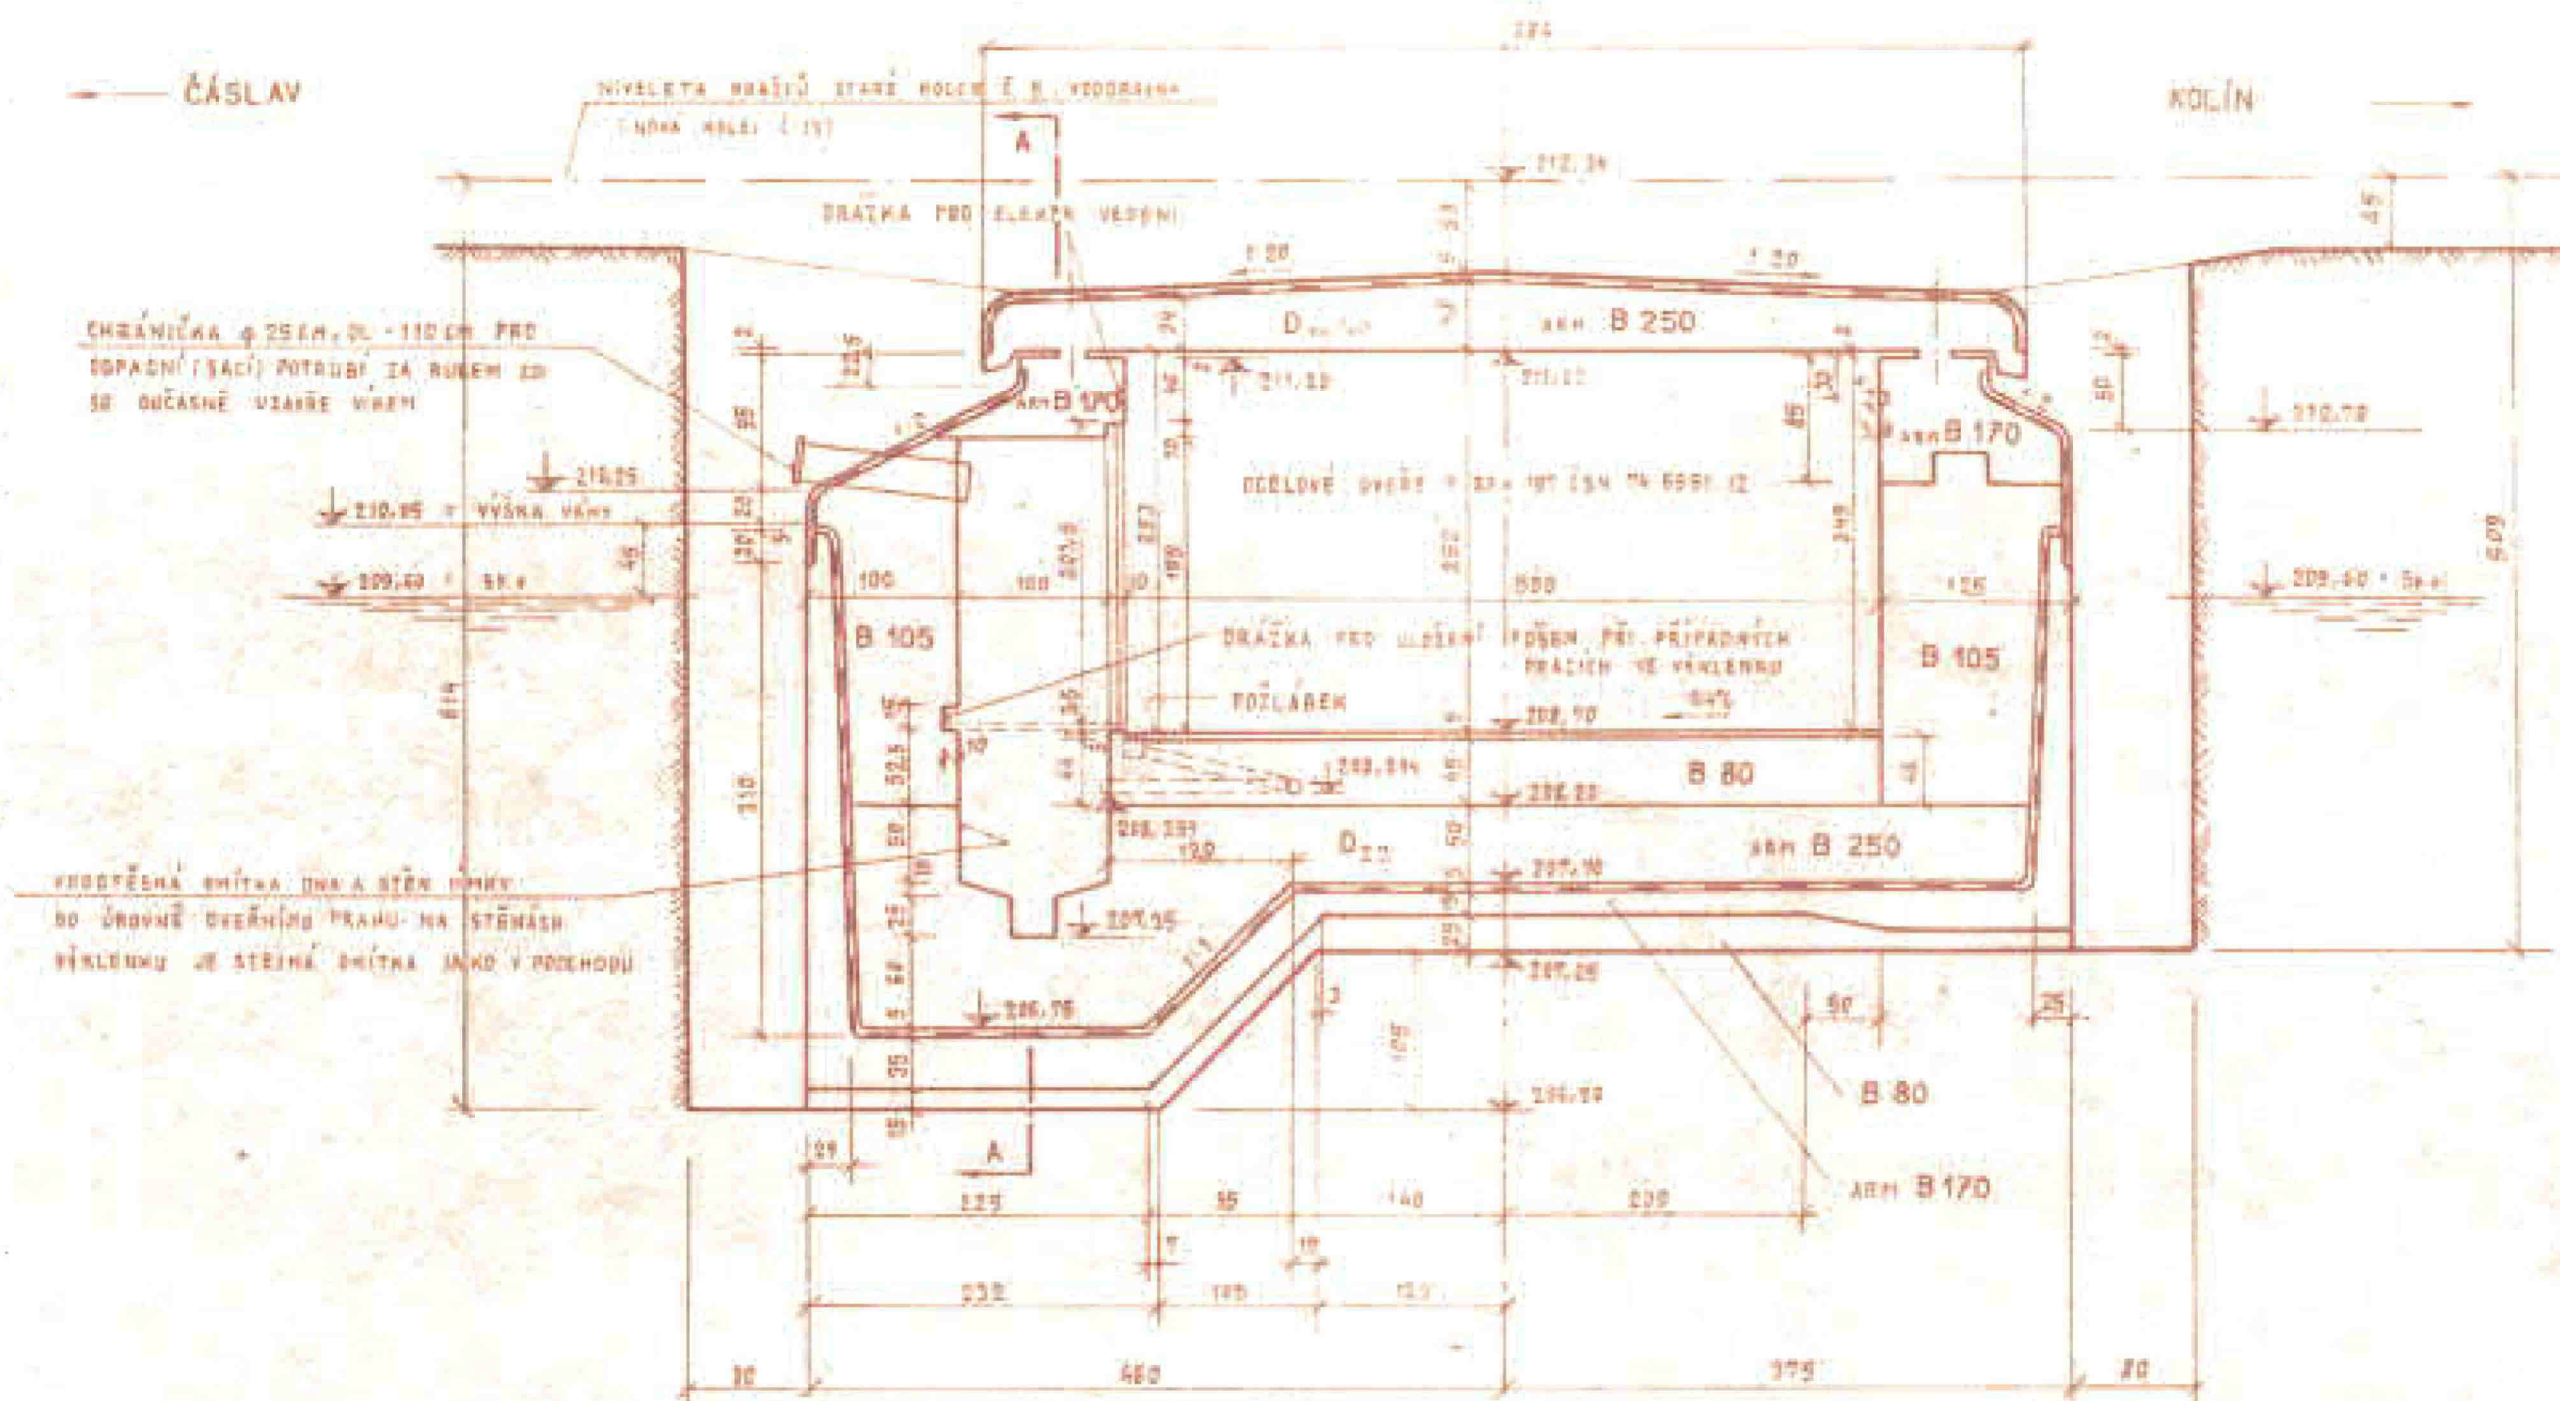
PŘÍČNÝ ŘEZ 1:50

# KUTNÁ HORA - ŘEZ VÝKLENKEM PRO ČERPADLO

# VÝKLENEK PRO ČERPADLO

VNITŘNÍ ÚPRAVA PODCHODU VIZ PLÁN Č. 2  
UDANÉ MÍRY JSOU MÍRY HRUBÉHO ZDIVA

- Výstavba podchodu proběhla v hydroizolační vaně navržené moderním způsobem.
- Hydroizolační vana je vytažena nad úroveň hladiny vody a je založena na podkladním betonu.
- Pro eliminaci poruch hydroizolační vany je vana kompletně železobetonová.
- Zamezení stříhu SVI v místě oddílatovaných schodišť **pomocí vrubových kloubů** v dilatačních spárách hydroizolační vany.
- Promyšlené založení oddílatované horní části ramene schodišť.
- Klasický detail napojení hydroizolace - hydroizolace rubu je napojena klasickým detailem překrytí shora na hydroizolaci hydroizolační vany.
- Velmi moderní pojetí eliminace nerovnoměrného sedání mezi dilatačními celky tubusu podchodu v příčném směru pomocí **vrubových kloubů**.
- Realizace výklenku pro čerpadlo v případě poruch SVI.

- Příčný řez podchodem
- Podélné řezy podchodem
- Řez výklenkem pro čerpadlo
- Výklenek pro čerpadlo – podélný řez a půdorys

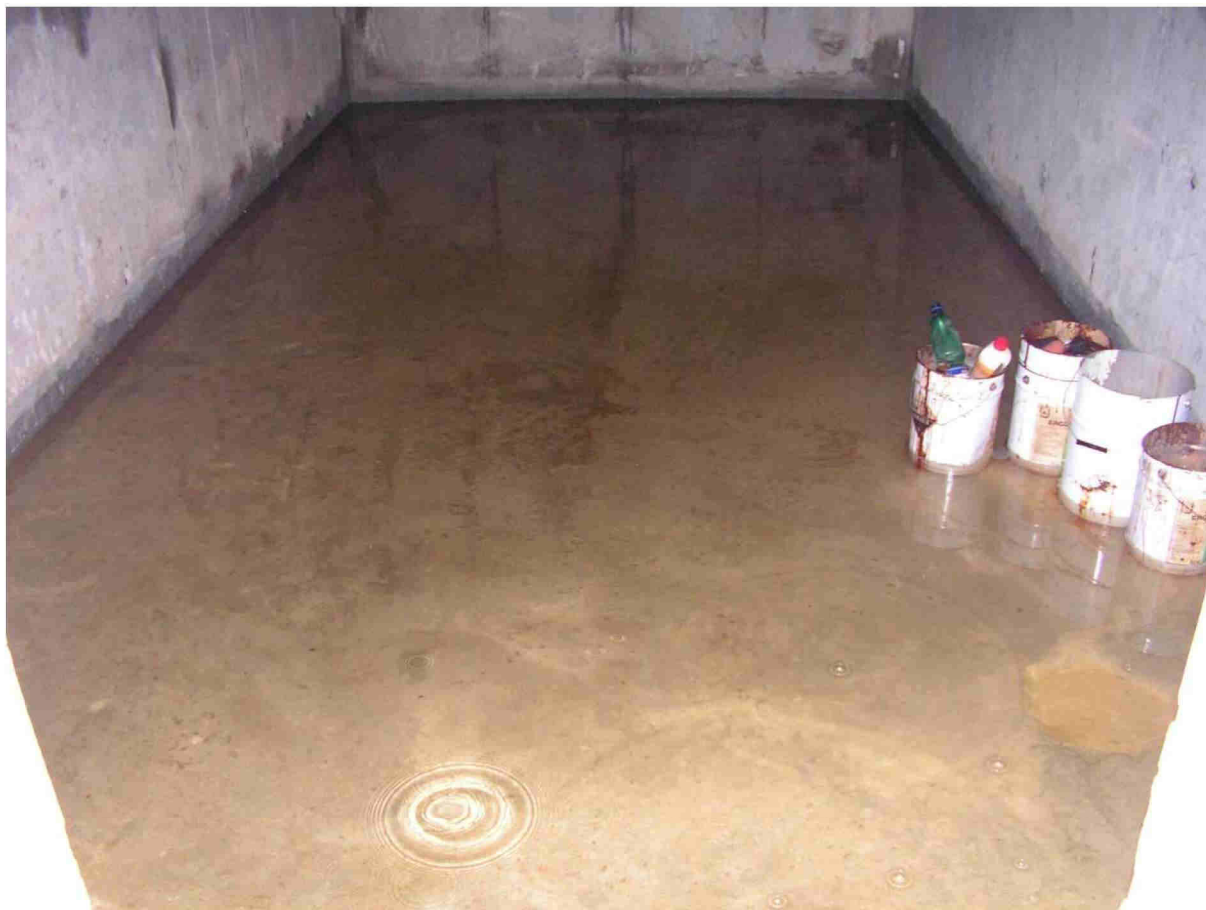
Podivín - II. Etapa výstavby podchodu nebyla dokončena a tato část je trvale pod vodou

- II. Etapa výstavby podchodu nebyla dokončena a tato část je trvale pod vodou, viz obrázek níže.
